# RAPORT Z POMIARÓW HAŁASU W PUNKCIE POMIAROWYM NR 2

Lisi Ogon – Źródło: Droga Ekspresowa S5, brak ekranów akustycznych

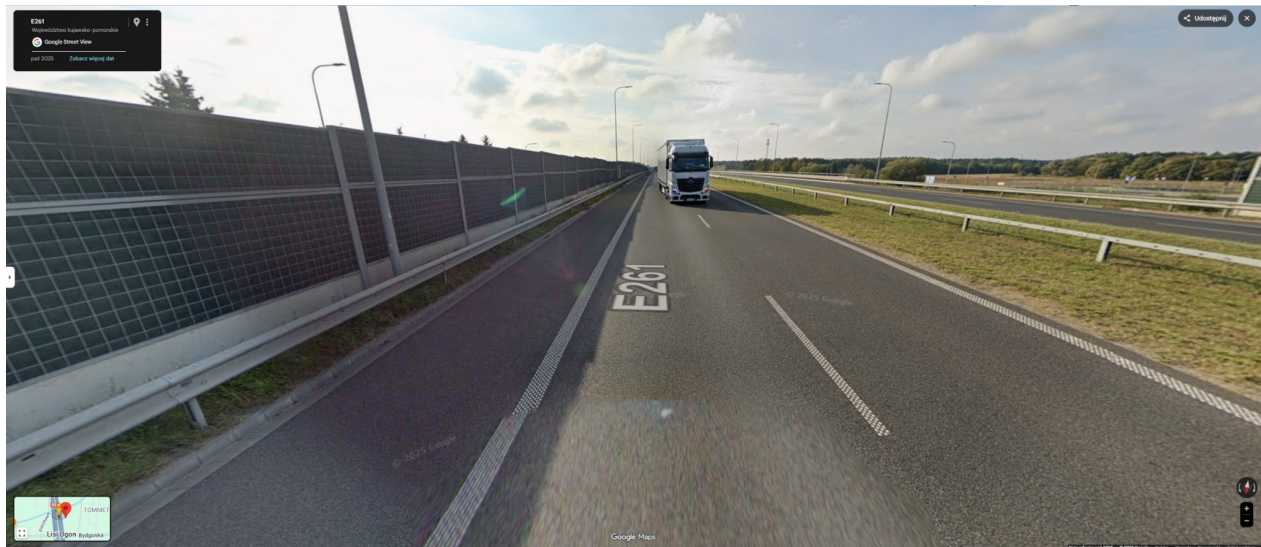
#### OBSERWACJA Z FOTOGRAFII #1 (S5 — ŚCIEŻKA A)

Zdjęcie 1 (Google Street View S5): Droga ekspresowa S5 w kierunku Gdańska — widoczna ciężarówka Scania na głównej jezdni. KRYTYCZNE OBSERWACJA: Górna część kabiny i burta pojazdu wyraźnie GÓRUJĄ nad widocznym ekranem akustycznym po lewej stronie. Źródła hałasu (silnik, turbo, opony) są zlokalizowane na wysokości 6-7 metrów nad gruntem naturalnym, czyli POWYŻEJ efektywnej wysokości bariery.

- Ekran akustyczny — widoczny po lewej jako ciemna siatka/tkanina, szacunkowa wysokość na nasypie: ~4,0-4,5m
- Ciężarówka (Scania) — wysokość kabiny: ~3,5m, wysokość burty: ~2,5m, ale źródła (silnik, turbo, wydech): ~4,5-5,0m nad podłożem pojazdu = 6,5-7,5m nad gruntem naturalnym
- Geometria porażki: Źródła hałasu są POWYŻEJ górnej krawędzi ekranu → BRAK dyfrakcji, hałas przechodzi bezpośrednio NAD barierą
- Frequency content: Głównie 100-1000 Hz (wszystkie pasma słyszalne) — nie ma właściwej ochrony
- Udzielenie energii w LAeq: ~40-50% całkowitej energii hałasu w PP2
- Wnioski: znaczna część pojazdów na S5 (ciężarówki, autobusy, busy) przekracza wysokość ekranu
- Rezultat akustyczny: brak dobrego tłumienia — hałas przechodzi bezpośrednio NAD ekranem

**Efekt:** Dla tych pojazdów ekran jest po prostu za niski. Hałas przechodzi bezpośrednio NAD barierą, bez żadnego tłumienia. To nie jest dyfrakcja (uginanie się fali) — to bezpośrednia linia propagacji dźwięku. Zdjęcie z Google Street View potwierdza tę obserwację: widoczna ciężarówka wyraźnie góruje nad krawędzią ekranu.

Ekrany przy drodze ekspresowej S5 powinny zostać podwyższone z obecnych około 4-4,5 metra do minimum 6-7 metrów. Dopiero takie rozwiązanie zapewni skuteczną ochronę przed dyfrakcją fal dźwiękowych generowanych przez pojazdy ciężarowe, których źródła hałasu znajdują się na wysokości 6,5-7,5 metra nad gruntem (silnik, kabina, burta naczepy).

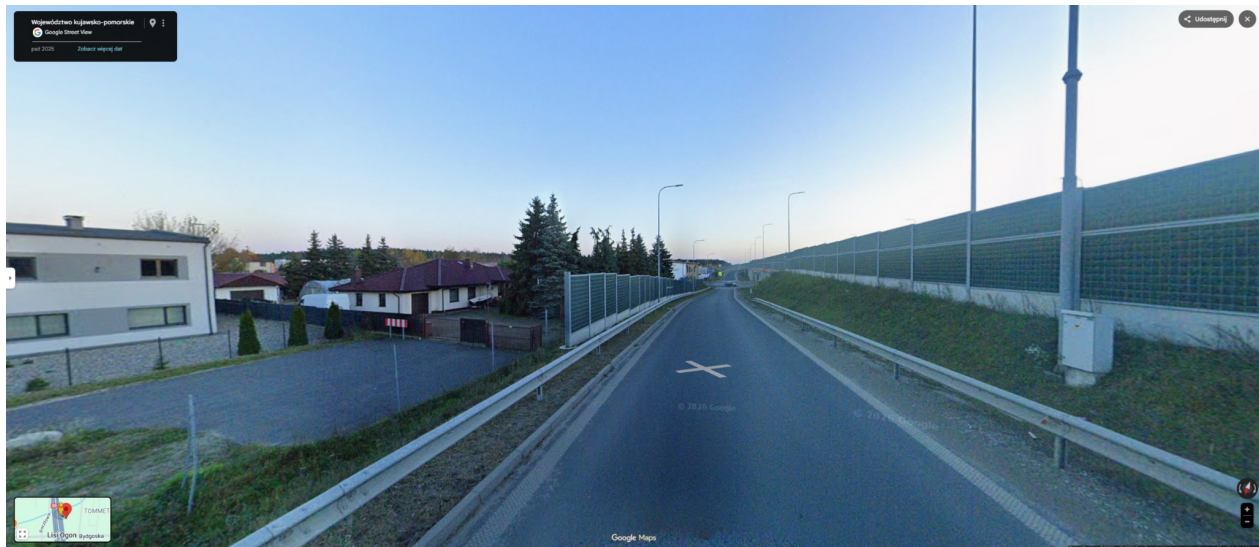
#### OBSERWACJA Z FOTOGRAFII #2 (DROGA ZJAZDOWA + TUNEL — ŚCIEŻKA B & C)

Zdjęcie 2 (Google Street View — Droga zjazdowa): Perspektywa z drogi zjazdowej pokazuje strukturę obu szeregów ekranów. KLUCZOWA OBSERWACJA: Między ekranem bliskim (po lewej, przy zjeździe) a ekranem dalszym (po prawej, przy S5) istnieje wyraźna szczelina (~25-30m szerokości) BEZ połączenia. To przestrzeń stanowi "tunel rezonansowy" zamiast "strefy ochronnej".

- Ekran #1 (bliski, przy zjeździe) — lewa strona zdjęcia, wysokość: ~3,5-4,0m, siatka/tkanina absorpcyjna (zielona)
- Szczelina / "Tunel rezonansowy" — wyraźnie widoczna na środku zdjęcia, szerokość: ~25-30m, BRAK połączenia między ekranami!

- Ekran #2 (daleki, przy S5) — prawa strona zdjęcia, wyższy (~7,5-8,0m na nasypie), ale izolowany od ekranu bliskiego
- Efekt fizyczny szczeliny: Przestrzeń między ekranami działa jako "komora akustyczna" zamiast strefy tłumienia:

- Wielokrotne odbicia hałasu między dwiema barierami
  - Konstruktywna interferencja na rezonansowych częstotliwościach (63 Hz!)
  - Wzmacnianie niskotonowych zamiast ich absorpcji

- Charakterystyka hałasu w szczelinie: Niskotonowe (31,5-125 Hz) są wzmacniane, średnionowe przechodzą bezpośrednio, wysoko tonowe odbijają się
- Wnioski: Tunel jest NAJGORSZYM MOŻLIWYM SCENARIUSZEM — zamiast chronić, generuje dodatkową energię hałasu poprzez rezonans

- Rezultat akustyczny: WZMACNIANIE HAŁASU w pasmie 63 Hz (30-40% energii LAeq)
- Implikacja zdrowotna: Mieszkańcy doświadczają przedłużonych drgań niskotonowych, których nie słyszą jako "hałas", ale które penetrują budynek i organizm

Zdjęcie z Google Street View doskonale ilustruje ten problem: widać wyraźnie, że między ekranem przy zjeździe (po lewej) a ekranem przy S5 (po prawej, na nasypie) istnieje otwarta przestrzeń — droga przebiega między nimi bez żadnego połączenia akustycznego.

Ekrany przy drodze zjazdowej powinny być co najmniej tak samo długie jak sama droga zjazdowa aby wyeliminować otwartą przestrzeń między szeregami, która obecnie działa jak komora wzmacniająca niskotonowe składowe hałasu.
